**VALUTAZIONE DELLE CONDIZIONI DI STABILITÀ  
DEI TIGLI VEGETANTI NEL PRIMO TRATTO DI VIA BARBIERO,  
IN MOGLIANO VENETO (TV), PER I QUALI È STATO GIÀ  
REALIZZATO O SI PREVEDE L'ABBATTIMENTO**

**RELAZIONE TECNICA**

Committente: Comune di Mogliano Veneto

Firenze, agosto 2014

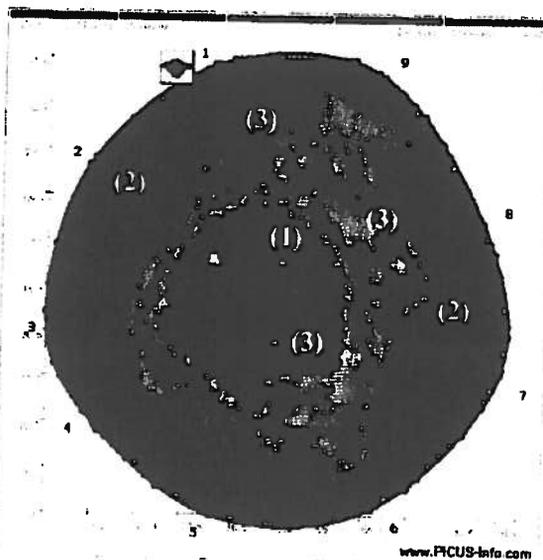
**Analisi strumentale:** tomografia sonica con 9 sensori all'altezza del terreno

**Referto tomografia sonica:** area centrale a velocità di diffusione sonica significativamente alterata (1). Il tomogramma è compatibile con la presenza di cavità centrale e degenerazione avanzata del tessuto legnoso relativo all'apparato radicale centrale. Corona esterna con tessuto legnoso che presenta velocità di diffusione elevata, quindi presumibilmente ancora un buone condizioni (2). Presente un'area intermedia (2) a velocità di diffusione ridotta, quindi con carie in avanzamento progressivo, che fa ritenere non efficace la compartimentazione dell'area cariata. Presente un piccolo corpo fruttifero di *Ganoderma lucidum* in evasione ad ulteriore dimostrazione dello stato di avanzamento dell'infezione.
